# Baufortschrittsbericht

## Rudolf-Steiner-Schule Siegen

Aufstockung Turnhalle und Anbau

Fotodokumentation | 29. Juli bis 10. September 2026

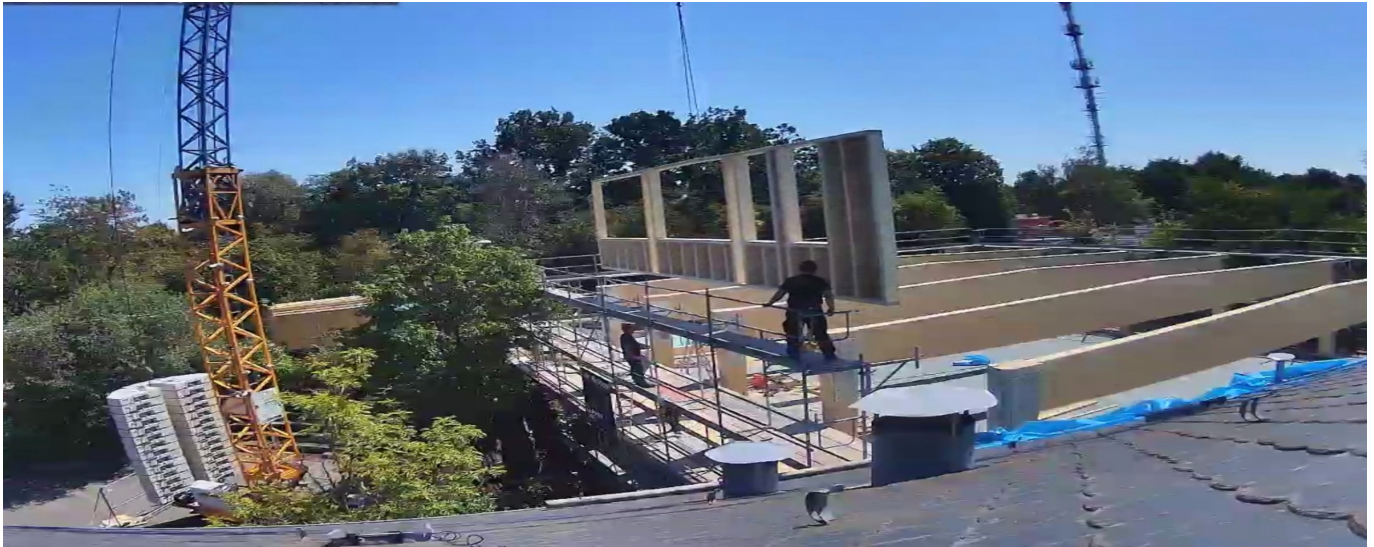
## Montage vorgefertigter Holzbauelemente

Ein großformatiges Wandelement wird mit dem Kran an seine vorgesehene Position gehoben.

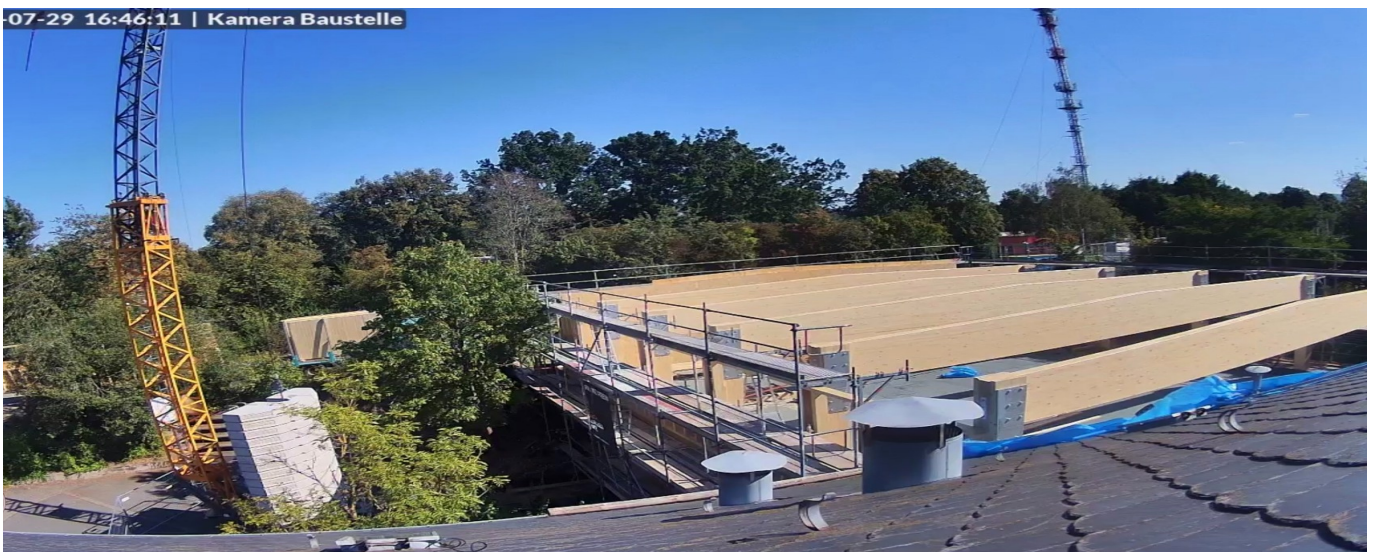
## Fortschritt der umlaufenden Holzkonstruktion

Bereits am selben Tag ist die räumliche Fassung der Aufstockung deutlich weiter fortgeschritten.

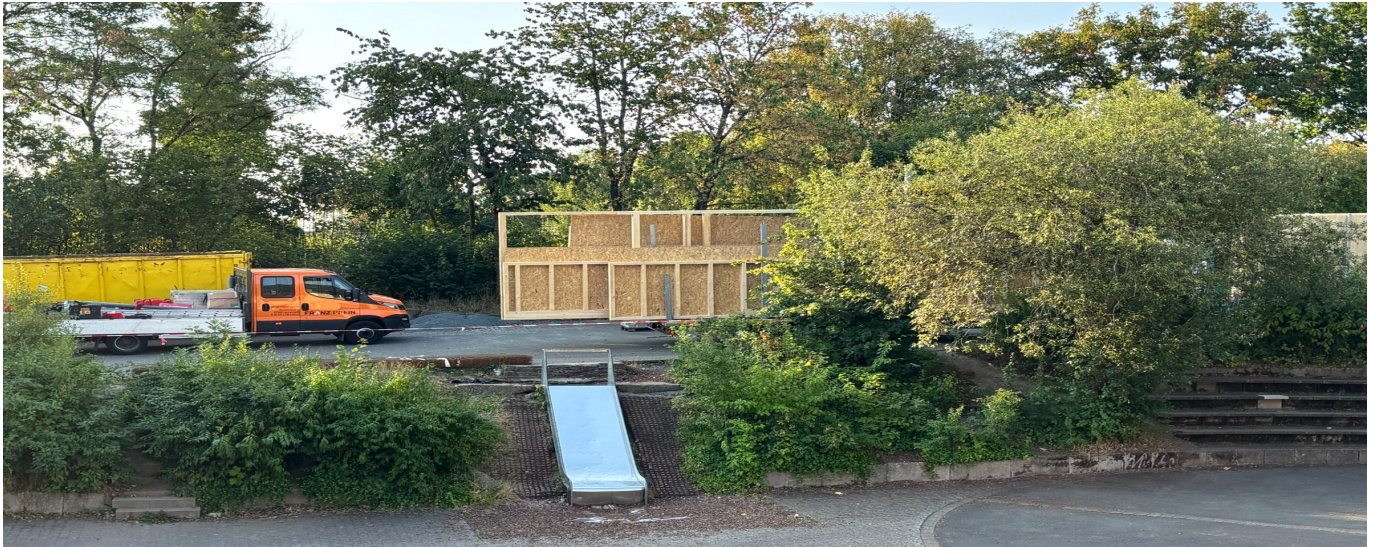
## Anlieferung und Montage weiterer Elemente

Die Außenaufnahme zeigt bereitgestellte beziehungsweise neu positionierte Holzrahmenelemente.

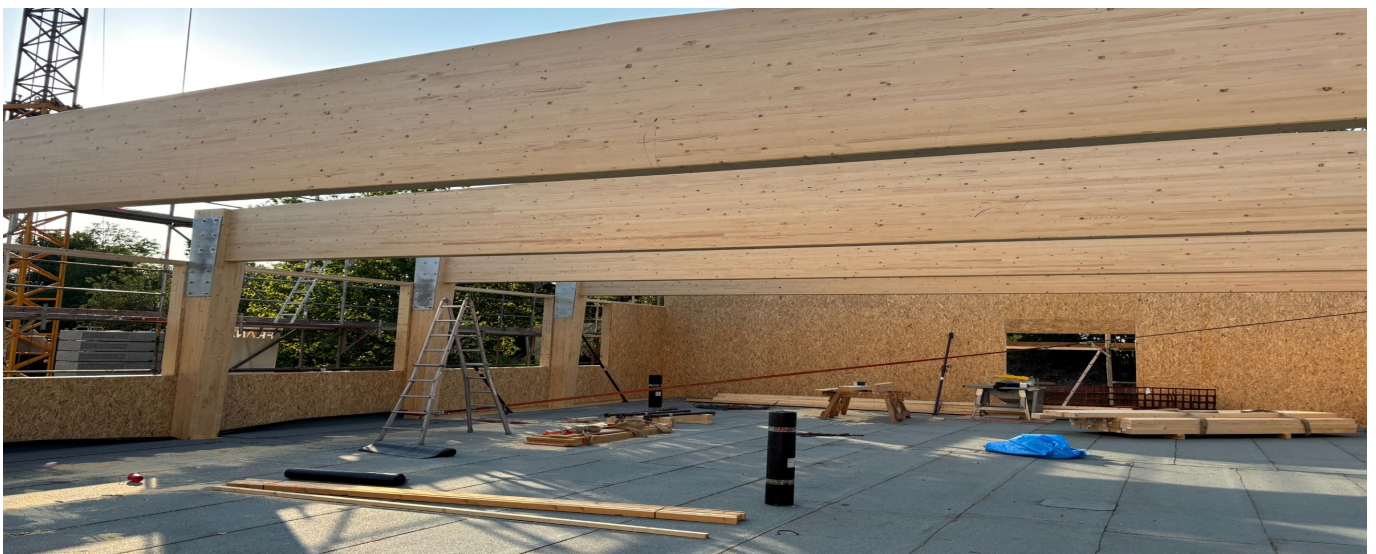
## Tragkonstruktion über der Halle

Die großformatigen Holzträger überspannen den Innenraum und prägen die neue Gebäudestruktur.

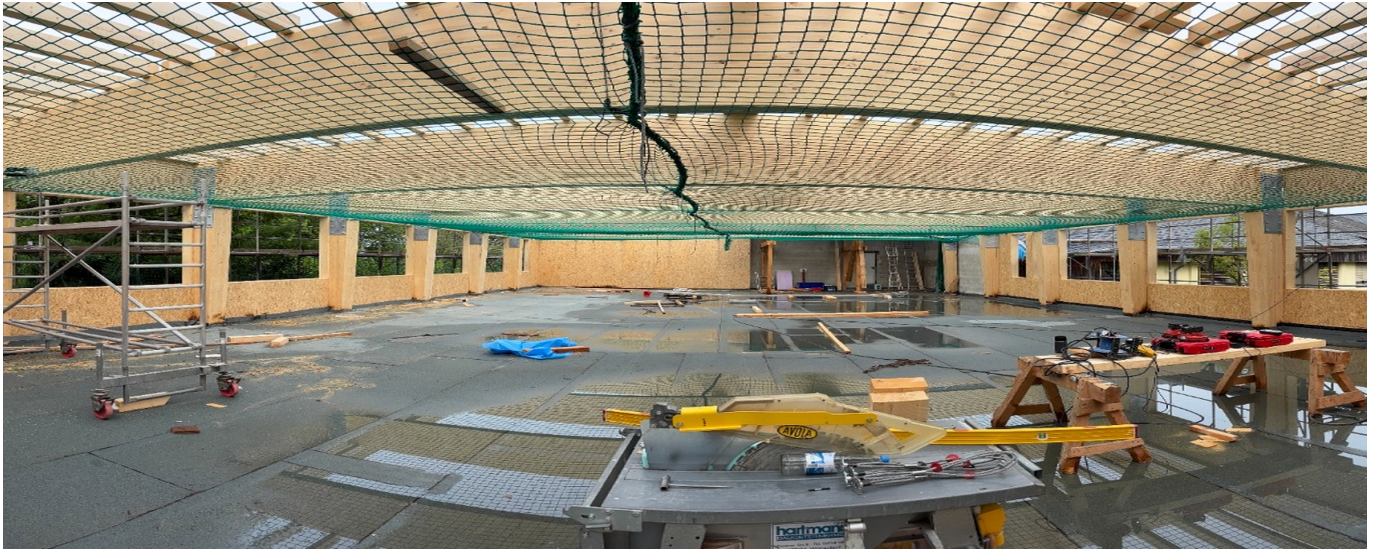
## Rohbau der Aufstockung im Innenraum

Wände, Öffnungen und Tragstruktur sind im Zusammenhang erkennbar; Schutznetze sichern die Arbeiten.

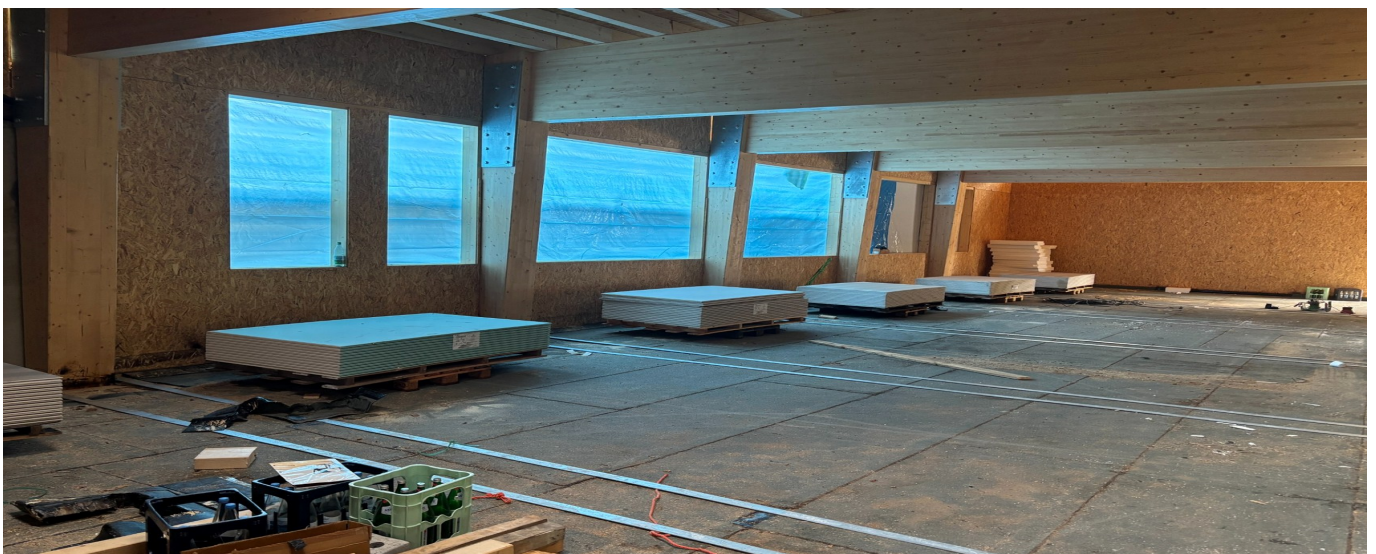
## Weiterentwicklung des Innenausbaus

Die Gebäudehülle ist weiter geschlossen; im Innenraum liegen Materialien für die nächsten Arbeitsschritte bereit.

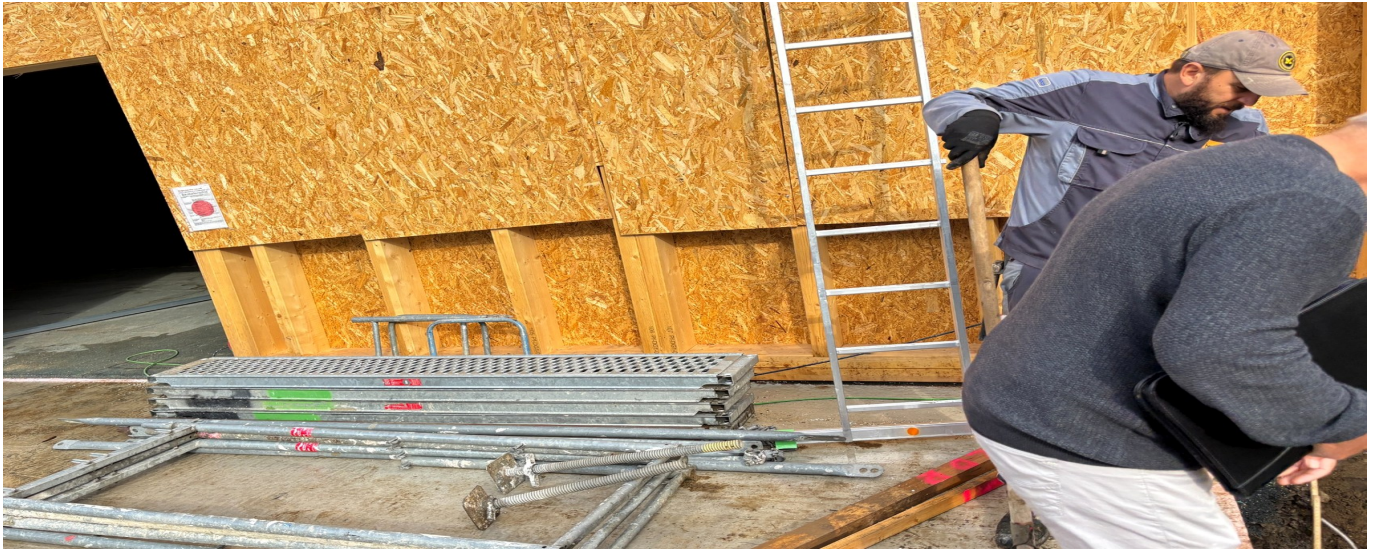
## Arbeiten an der Außenwand

An der beplankten Holzrahmenwand werden weitere Montage- und Anschlussarbeiten ausgeführt.

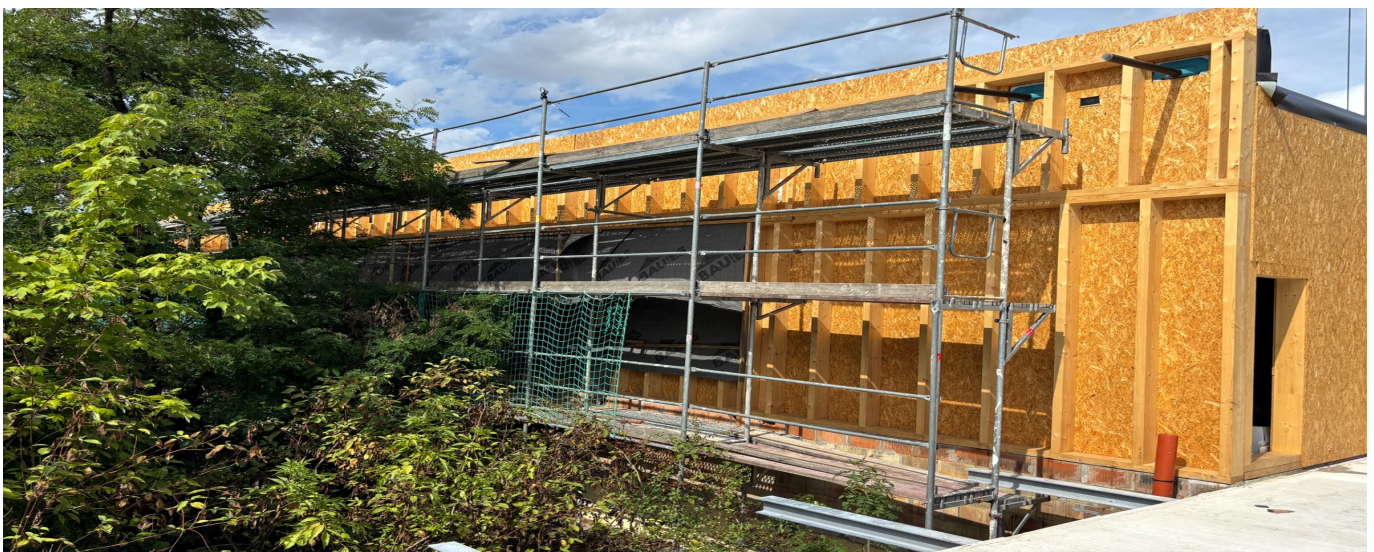
## Geschlossener Rohbau im Außenbereich

Die Außenwandflächen sind weitgehend beplankt; Fenster- und Anschlussbereiche bleiben für den weiteren Ausbau vorbereitet.

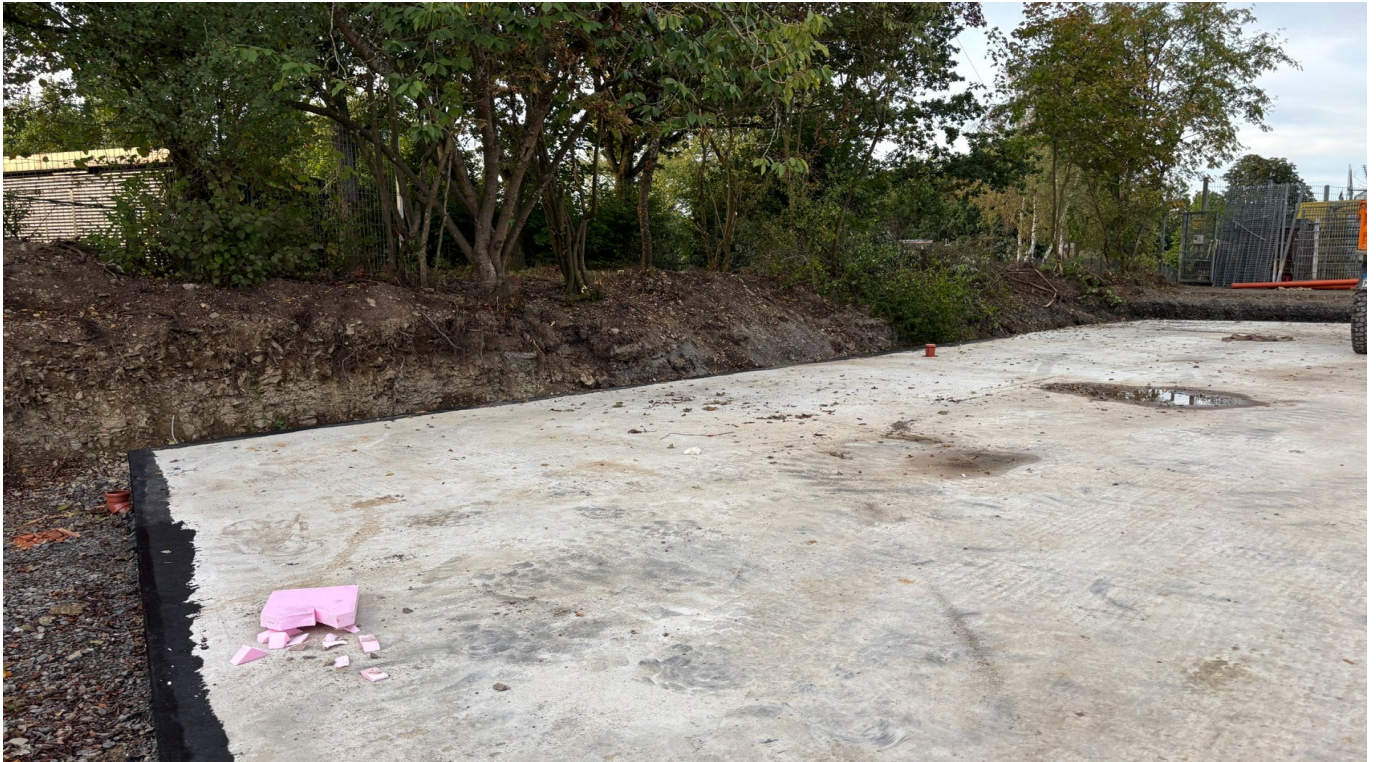
## Vorbereitete Fläche des Anbaus

Die Bodenplatte und die randseitigen Anschlüsse bilden die Grundlage für die folgenden Rohbauarbeiten am Anbau.

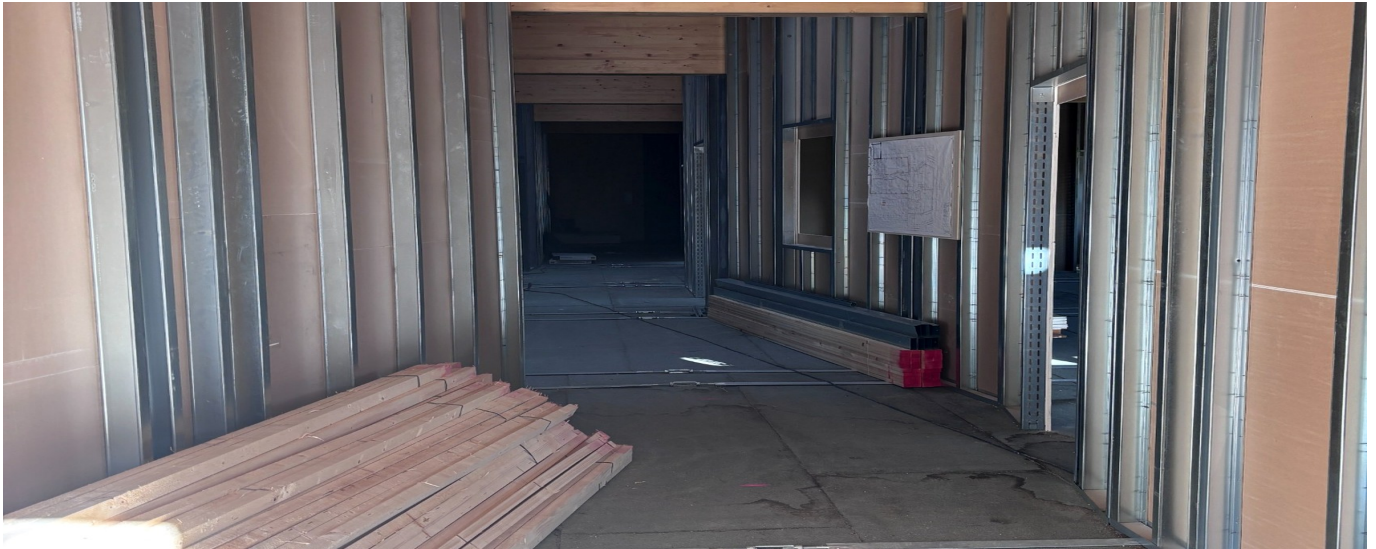
## Flurbereich mit Metallständerwänden

Die neuen Raumgrenzen sind durch Metallprofile ablesbar; Material für die weitere Beplankung liegt bereit.

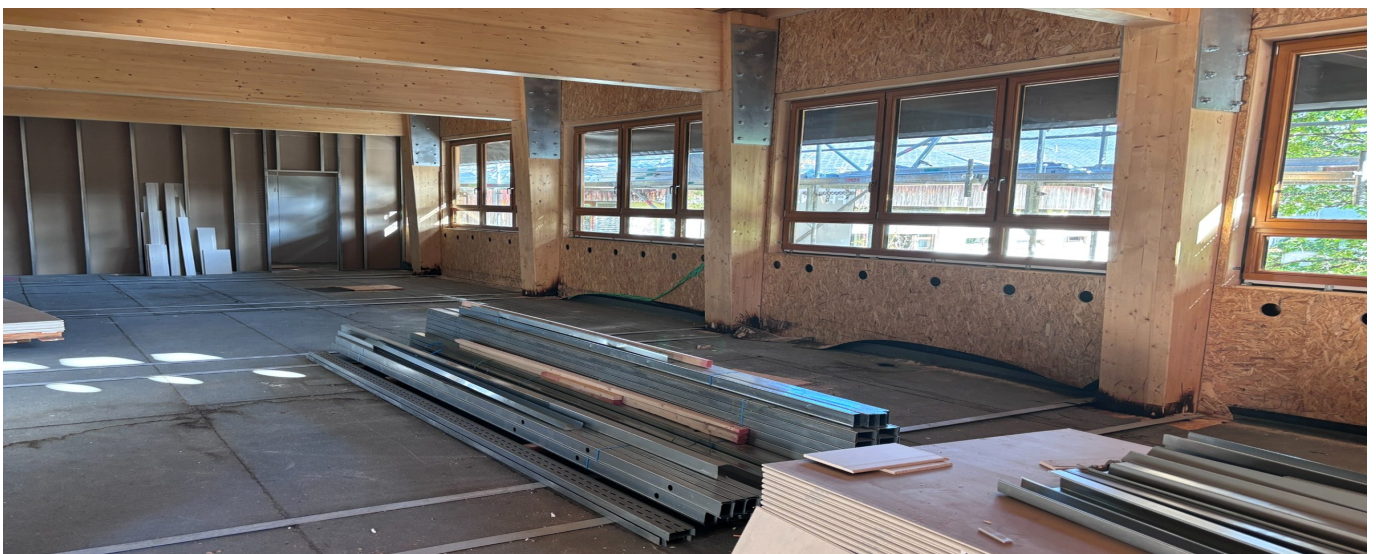
## Ausbaufäche mit Fenstern und Trennwänden

Fensterelemente, Holztragwerk und neu gestellte Metallprofile zeigen die beginnende Gliederung der Innenräume.

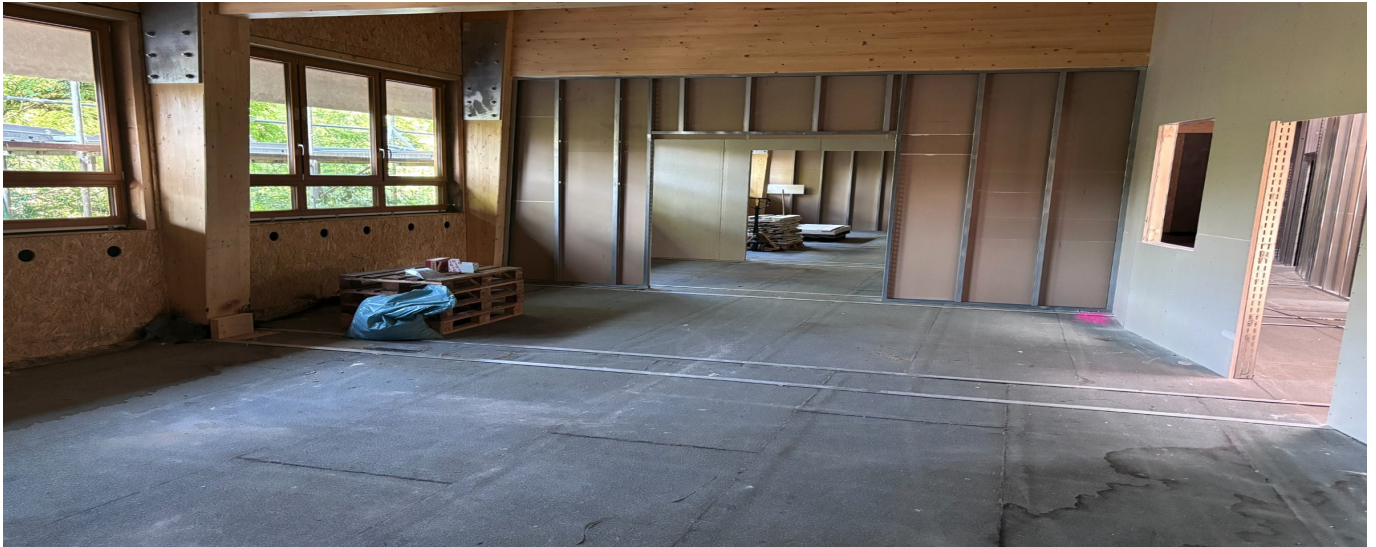
## Ausgebildete Raumstruktur

Teilweise beplankte Wände und vorbereitete Öffnungen machen die spätere Raumaufteilung deutlich sichtbar.

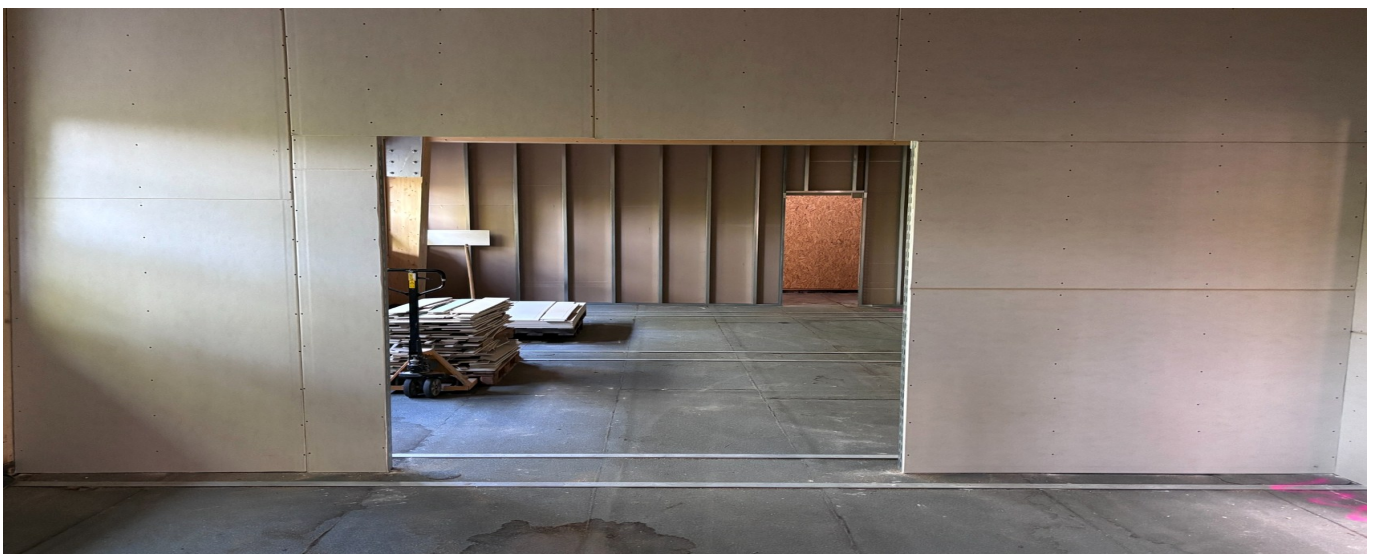
## Beplankte Innenwand mit Türöffnung

Eine Trennwand ist bereits großflächig beplankt; die Türöffnung verbindet die angrenzenden Ausbaufächen.

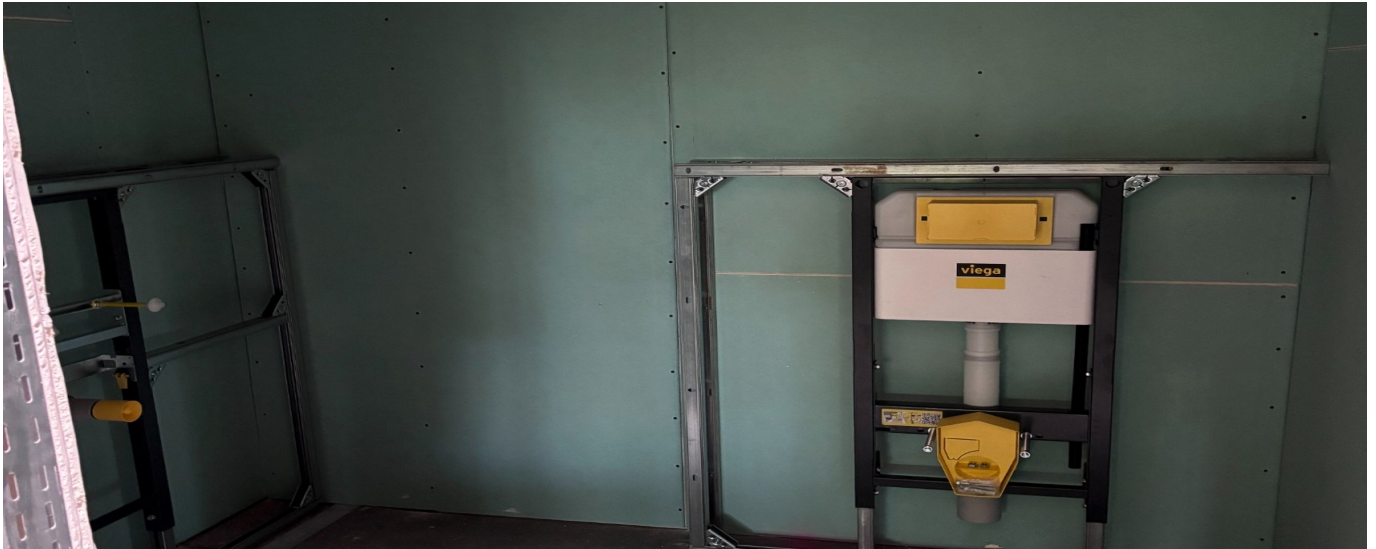
## Vorbereiteter Sanitärbereich

Installationsrahmen und Vorwandkonstruktion sind eingebaut; die Flächen bleiben für den weiteren Ausbau zugänglich.

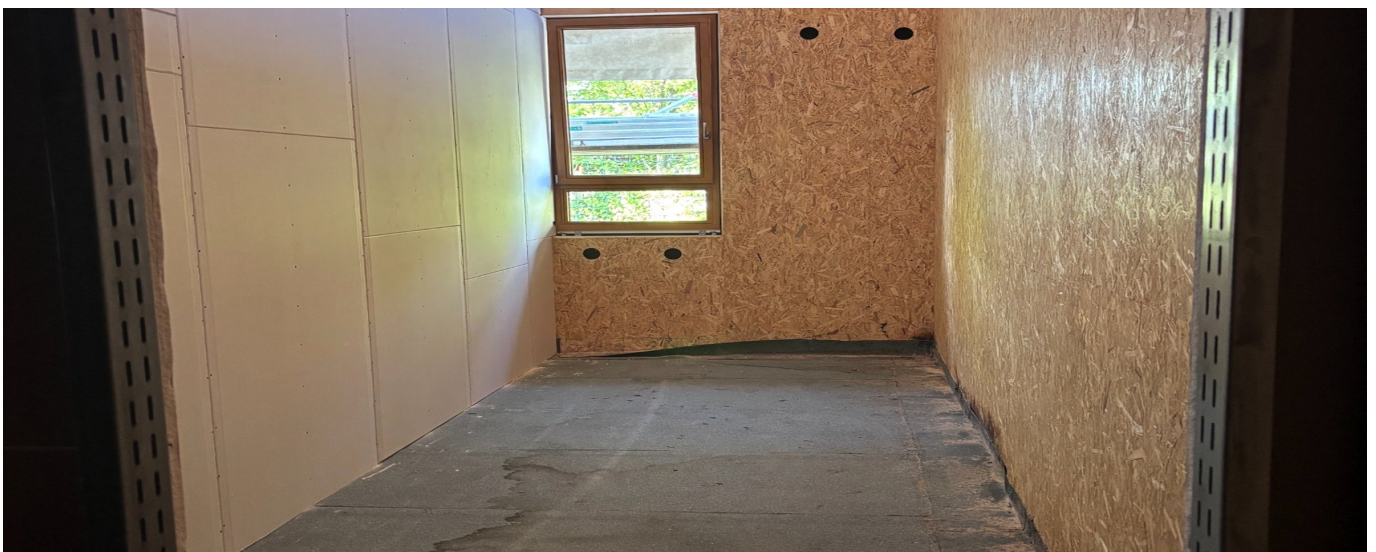
## Fortschritt in einem schmalen Nebenraum

Eine Wandseite ist bereits beplankt, während die gegenüberliegende Konstruktion den weiteren Schichtaufbau erkennen lässt.

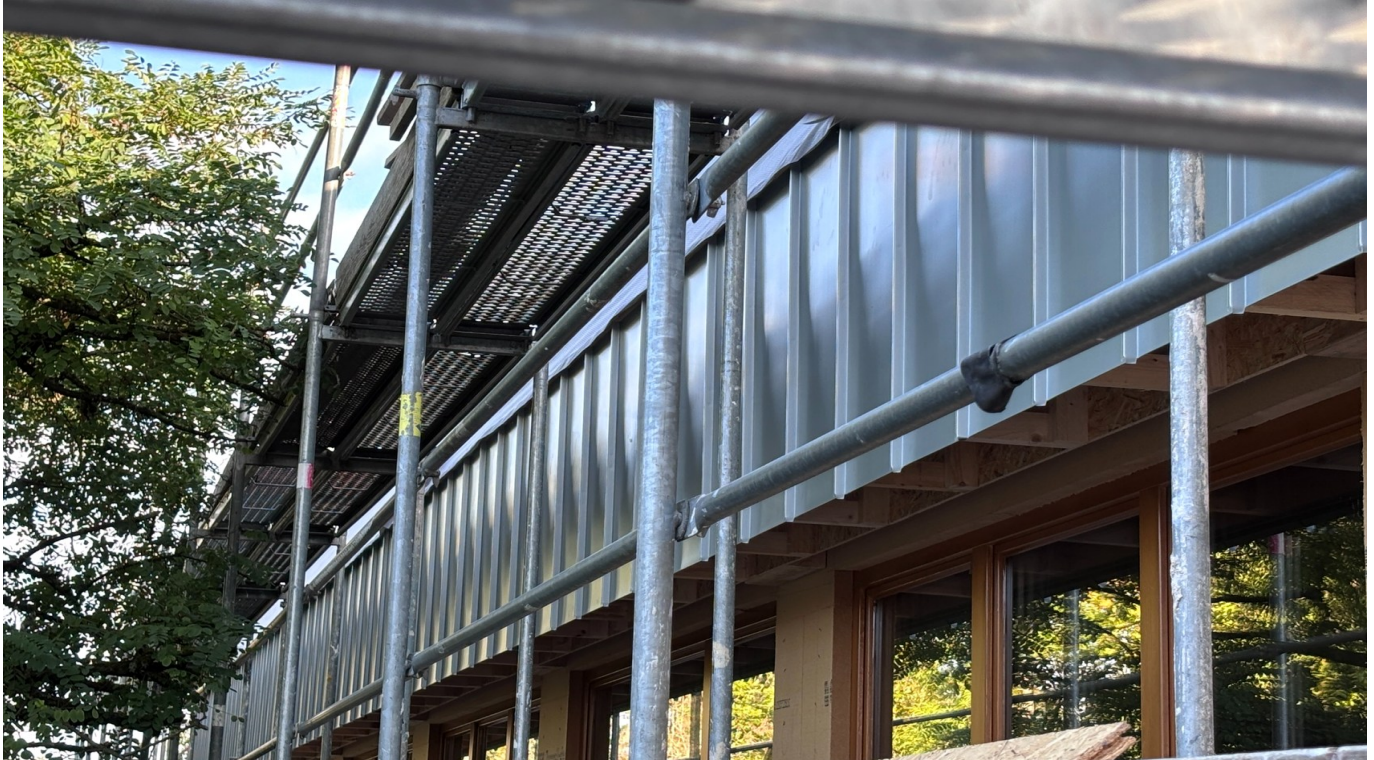
## Ergänzender Stand der Außenfassade

Die montierte Außenbekleidung dokumentiert den parallel zum Innenausbau fortschreitenden Abschluss der Gebäudehülle.
